# 堤防を早く完成させるための工夫 ～効率的な土砂・資機材運搬ルート確保～

# 前河原地区復旧記録 ～第1期堤防工事⑤～

# H27 激特・前河原築堤工事 施工状況(H28年9月1日時点)

# 施工の概要

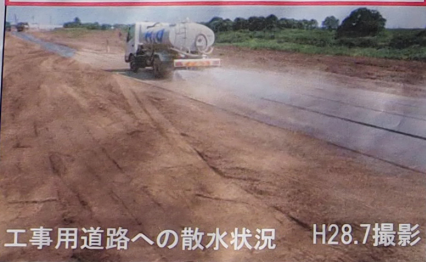
工事箇所周辺への砂ぼこりを軽減するために、工事用道路に散水しました。

工事用道路への散水状況 H28.7撮影

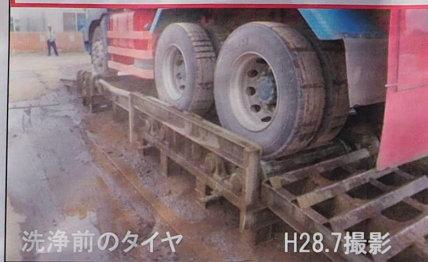
また、土砂運搬車両によって周辺道路を汚さないよう、工事現場から出る前にタイヤを洗浄しました。

洗浄前のタイヤ H28.7撮影

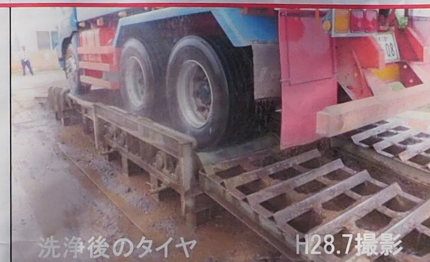
洗浄後のタイヤ H28.7撮影

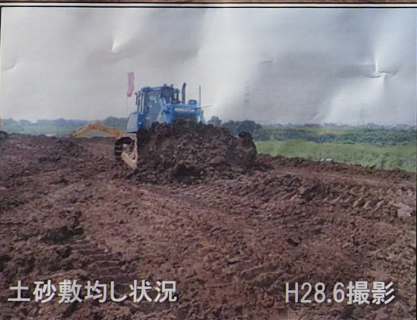
土砂敷均し状況 H28.6撮影

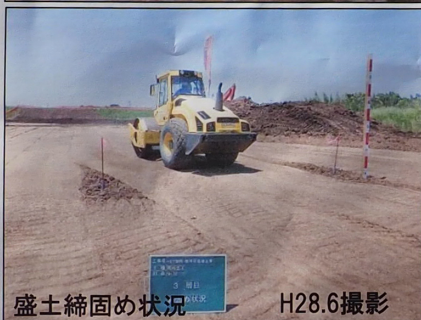
盛土締固め状況 H28.6撮影

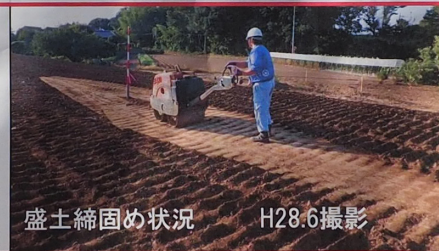
沈下板の周辺など、大型重機で施工できない箇所は、小型機械で入念に締固めました。

盛土締固め状況 H28.6撮影

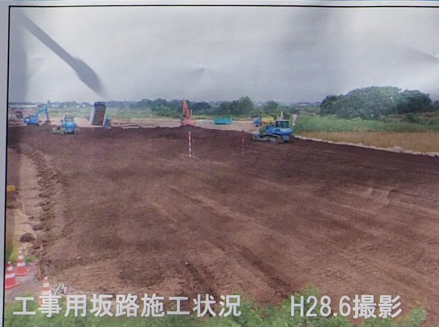
工事用坂路施工状況 H28.6撮影

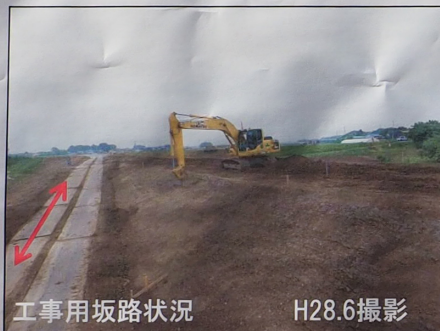
工事用坂路状況 H28.6撮影

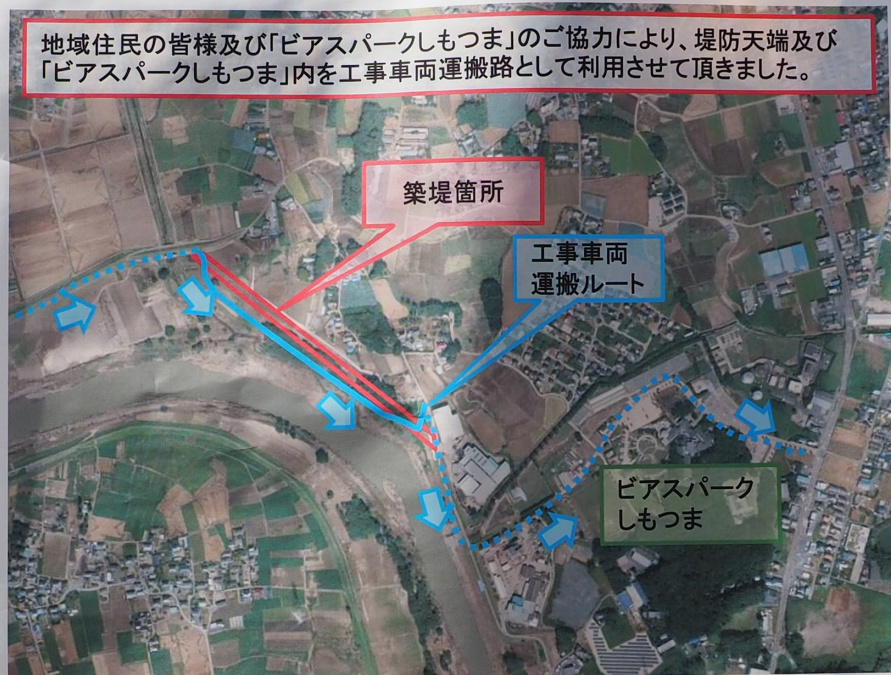
地域住民の皆様及び「ピアスパークしもつま」のご協力により、堤防天端及び「ピアスパークしもつま」内を工事車両運搬路として利用させて頂きました。

築堤箇所

工事車両  
運搬ルート

ピアスパーク  
しもつま

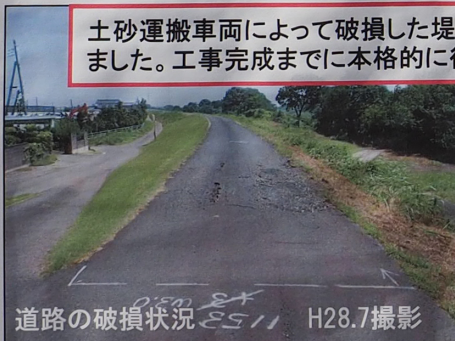
土砂運搬車両によって破損した堤防上の道路は、速やかに仮補修しました。工事完成までに本格的に復旧する予定です。

道路の破損状況 H28.7撮影

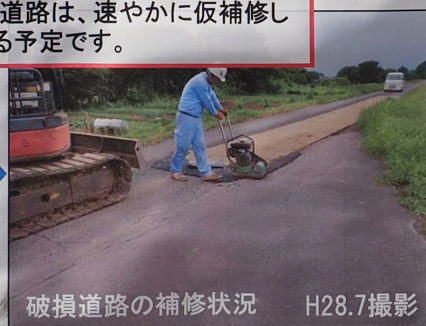
破損道路の補修状況 H28.7撮影

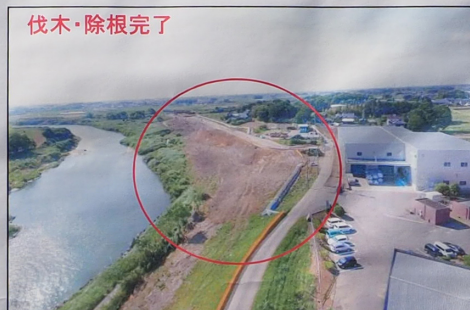
伐木・除根完了

堤防盛土の基盤に、樹木の根が残らないように入念に除去しました。

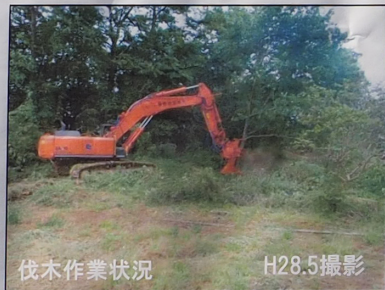
伐木作業状況

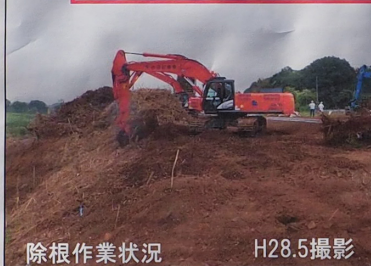
除根作業状況

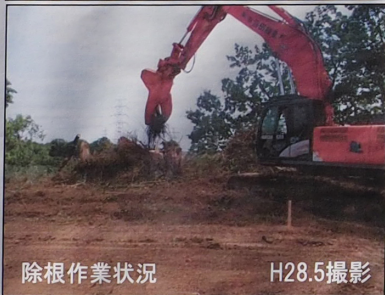
除根作業状況

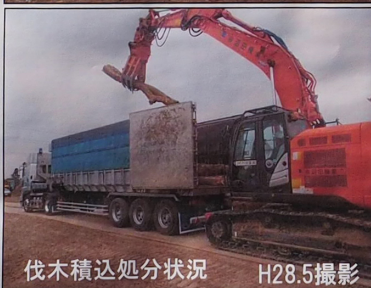
伐木積込処分状況

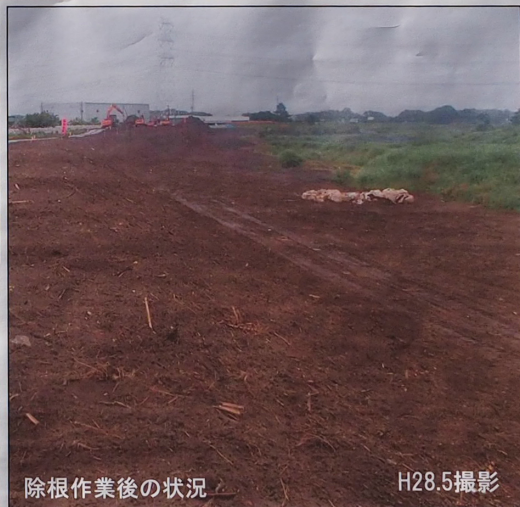
除根作業後の状況
